Trabajos arqueológicos realizados en el transcurso de la redacción del Plan Director de las Fortalezas Transfronterizas del Tramo Bajo del Río Miño

Traballo realizado no marco da redacción do Plano Director das Fortalezas Transfronteirizas do Tramo Baixo do Río Miño, adxudicada a Asistencia Técnica á empresa INZAMAC ASISTENCIAS TÉCNICAS S.A.

Se presenta la Memoria Técnica resultante de los trabajos arqueológicos desarrollados en el marco de la redacción del Plan Director de las Fortalezas Transfronterizas del Tramo Bajo del Río Miño. Estos trabajos consistían en la realización de una prospección arqueológica superficial previa a la redacción de dicho Plan Director, cuya finalidad era la de conseguir un mayor y mejor conocimiento arqueológico de los inmuebles y sus entornos inmediatos, así como de los Bienes Patrimoniales que pudieran estar relacionados con las infraestructuras de dichas fortalezas. Sin embargo, además de los resultados de estos trabajos y las propuestas de actuación sobre estos bienes, se recogen aquí también los resultados de todos los trabajos realizados, en el marco de esta redacción, con anterioridad a esta prospección, como son la organización del archivo de

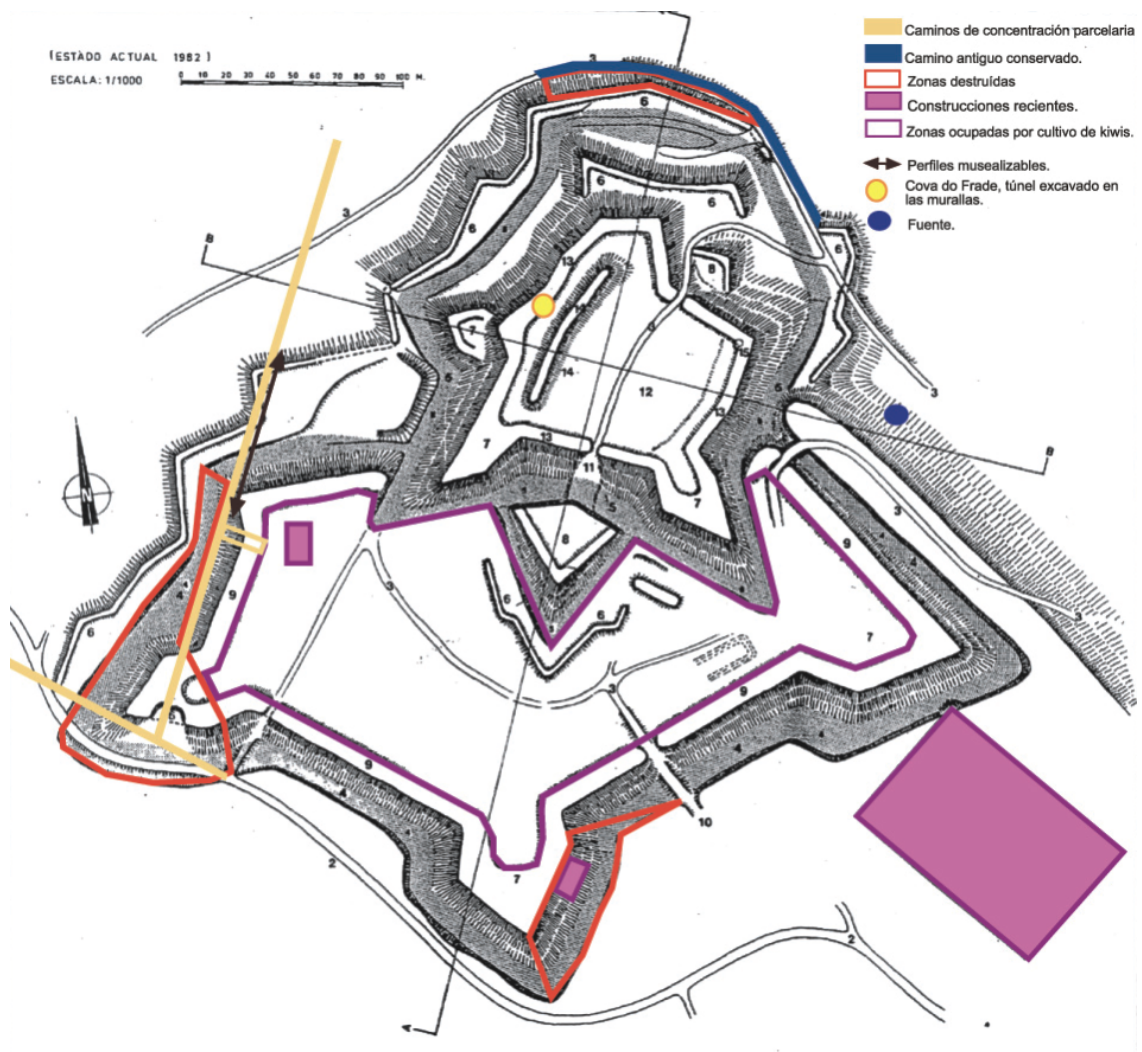
Figura 10. Plano actual del Fuerte de San Lorenzo (Goián, Tomiño) (tomado del Proyecto básico y de ejecución de la Fortaleza de San Lorenzo, de la arquitecta Marta Rodríguez Estévez), en el que se ha indicado su situación actual.

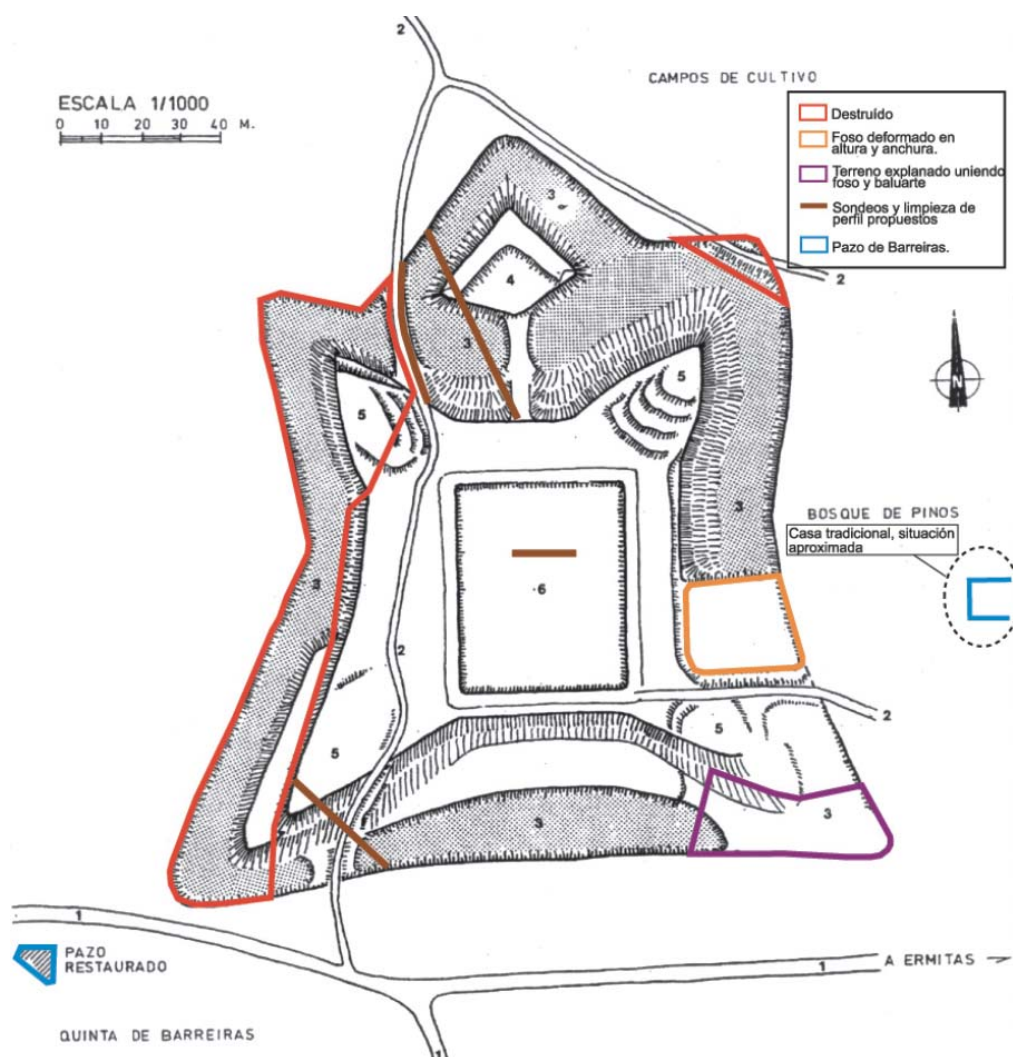
Figura 17. Plano de las Fortificaciones de Fillaboa (tomado de Garrido Rodríguez, J. 2001. *Fortalezas de la antigua provincia de Tui*. Vigo: Diputación de Pontevedra), donde se ha indicado su estado actual y la propuesta de musealización de perfiles.
